TILSYNSRAPPORT

Sagsnr.: 15/17590 Sagsnavn: Indvindings- og anlægstilladelsen Ganløse Vandværk	Kommune: Egedal Kontaktoplysninger på tilsynsførende: Navn: Eva Birch Karlsen og Malene Jakobsen Email: eva.birch.karlsen@egekom.dk Telefon: 72597246	Dato: 8. okt. 2015 Dato for sidste tilsyn: 3. oktober 2011. Ordinært tilsyn: (x) Opfølgende tilsyn: ()
-----------------------------------------------------------------------------------	----------------------------------------------------------------------------------------------------------------------------------------------------------------------	-----------------------------------------------------------------------------------------------------------------------

Bilag 1.1 Stamdata

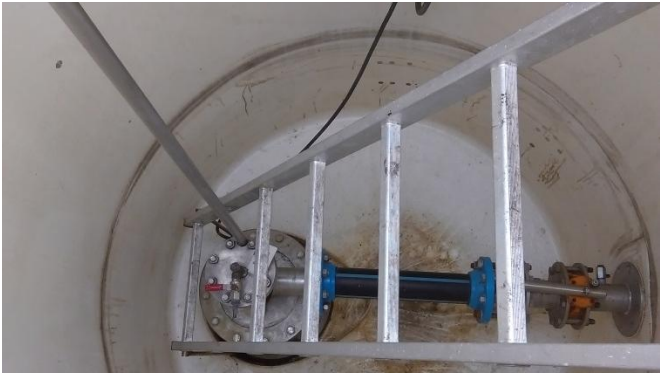
INDVINDING			SKEMA 1		
BORING: (indsæt gerne billedmateriale)			DGU NR.: 200.1178 (ved vandværket)

Dato for sidste tilsyn: 3. oktober 2011		
Fredningsbælte: (indsæt gerne billedmateriale)					
Angiv størrelse på fredningsbælte (radius): ³			10 m		
Indhegning/afgrænsning:	Ja: x	Nej:	God:x	Acceptabel:	Dårlig:
Renholdt og ryddeligt:	Ja: x	Nej:	God:x	Acceptabel:	Dårlig:
Er 10 m bælte udlagt og afgrænset: Vandværksgrunden er indhegnet.	Ja: x	Nej:	God:x	Acceptabel:	Dårlig:
Er dyrkningsforbud i 25 m bælte overholdt:	Ja:x	Nej:	God:x	Acceptabel:	Dårlig:
Er der udlagt boringsnært beskyttelsesområde (BNBO):	Ja:	Nej: x	Størrelse:		
Bemærkninger: Mod nord/øst/syd ligger fredningsbæltet inden for vandværkets grund, som er indhegnet. Mod vest strækker fredningsbæltet sig ind på nabomatriklen.					
BORINGENS PLACERING (Sæt kryds): Tørbrønd (x) / Overbygning () / Hus () i vandværks bygning ()					
Boringsrør afslutning:	Under terræn: x	Over terræn:

Aflåst dæksel eller lem:	Ja: x	Nej:	God:x	Acceptabel:	Dårlig:
Alarmsikring mod hærværk / terror:	Ja:x	Nej:	God:x	Acceptabel:	Dårlig:
Ventilation af tørbrønden:	Ja:x	Nej:	God:x	Acceptabel:	Dårlig:
Tæt bund, sider og dæksel:	Ja: x	Nej:	God:x	Acceptabel:	Dårlig:
Er brønden tør?:	Ja: x	Nej:	God:x	Acceptabel:	Dårlig:
Forerørsforsegling:	Ja: x	Nej:	God:x	Acceptabel:	Dårlig:

Tætte rørgennemføringer:	Ja: x	Nej:	God:x	Acceptabel:	Dårlig:
Råvandspumpes ydeevne og strømforbrug: 16 m ³ /h	X	X	God:x	Acceptabel:	Dårlig:
Er arbejdsmiljøregler omkring udformning af brønde og disses dimensioner overholdt:	Ja: x	Nej:	God:x	Acceptabel:	Dårlig:
Terrænfald fra bygværk:	Ja: x	Nej:	God:x	Acceptabel:	Dårlig:
Renholdt og ryddeligt:	Ja: x	Nej:	God:x	Acceptabel:	Dårlig:
Bemærkninger:					
BORING / BRØND					
Mærkning af boring (DGU nr.):	Ja: x	Nej:	God:x	Acceptabel:	Dårlig:
Pejlemulighed:	Ja: x	Nej:	God:x	Acceptabel:	Dårlig:
Angivelse af pejlepunkt: top pejlestuds. Pejlerør er ført op til terræn.					
Prøvetagningshane:	Ja: x	Nej:	God:x	Acceptabel:	Dårlig:
Vandtæt aflukning af borerør:	Ja: x	Nej:	God:x	Acceptabel:	Dårlig:
Udluftningsstuds afsluttet over terræn: ikke udluftning på boringen.	Ja:	Nej:x	God:	Acceptabel:	Dårlig:
Udluftning nedadvendt m. insektnet: ikke relevant	Ja:	Nej:	God:	Acceptabel:	Dårlig:

Bemærkninger: Kontra ventil på råvandsrør i boring.					
RÅVANDSLEDNINGER					
Samlet længde:					
Alder på indpumpninganlæg (råvandspumpe):					
Materiale:					
Bemærkninger:

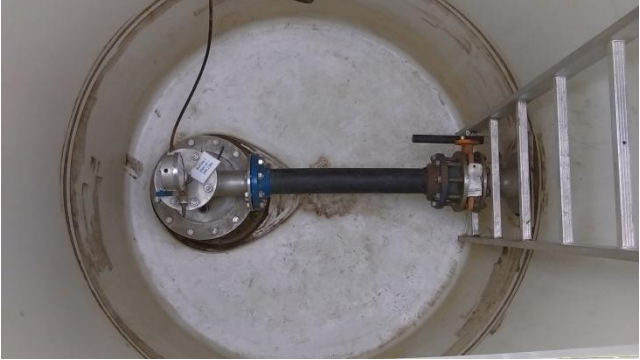
INDVINDING			SKEMA 1		
BORING: (indsæt gerne billedmateriale)			DGU NR.: 200.2289 (på marken)

Dato for sidste tilsyn: 3. oktober 2011		
Fredningsbælte: (indsæt gerne billedmateriale)					
Angiv størrelse på fredningsbælte (radius): ⁴			10 m		
Indhegning/afgrænsning: Et areal omkring boringen er indhegnet (ca. 70 m ²). Indhegningen svarer ikke til fredningsbæltet.	Ja: x	Nej:	God:x	Acceptabel:	Dårlig:
Renholdt og ryddeligt:	Ja: x	Nej:	God:x	Acceptabel:	Dårlig:
Er 10 m bælte udlagt og afgrænset: Udlagt i tilladelsen men ikke indhegnet.	Ja: x	Nej:	God:	Acceptabel:	Dårlig:
Er dyrkningsforbud i 25 m bælte overholdt:	Ja: x	Nej:	God:x	Acceptabel:	Dårlig:
Er der udlagt boringsnært beskyttelsesområde (BNBO):	Ja:	Nej: x	Størrelse:		
Bemærkninger: Der er en cykel- og gangsti inden for fredningsbæltet.					
BORINGENS PLACERING (Sæt kryds): Tørbrønd (x) / Overbygning () / Hus () i vandværks bygning () Tørbrønd med overbygning.

Boringsrørslutning:	Under terræn:	Over terræn:	<input checked="" type="checkbox"/>	<input type="checkbox"/>	<input type="checkbox"/>
Aflåst dæksel eller lem:	Ja: x	Nej:	God:x	Acceptabel:	Dårlig:
Alarmsikring mod hærværk / terror:	Ja:x	Nej:	God:x	Acceptabel:	Dårlig:

Ventilation af tørbrønden:	Ja:x	Nej:	God:x	Acceptabel:	Dårlig:
Tæt bund, sider og dæksel:	Ja: x	Nej:	God:x	Acceptabel:	Dårlig:
Er brønden tør?:	Ja: x	Nej:	God:x	Acceptabel:	Dårlig:
Forerørsforsegling:	Ja: x	Nej:	God:x	Acceptabel:	Dårlig:
Tætte rørgennemføringer:	Ja: x	Nej:	God:x	Acceptabel:	Dårlig:
Råvandspumpes ydeevne og strømforbrug: 25 m ³ /h	X	X	God:x	Acceptabel:	Dårlig:
Er arbejdsmiljøregler omkring udformning af brønde og disses dimensioner overholdt:	Ja: x	Nej:	God:x	Acceptabel:	Dårlig:
Terrænfald fra bygværk:	Ja: x	Nej:	God:x	Acceptabel:	Dårlig:
Renholdt og ryddeligt:	Ja:x	Nej:	God:x	Acceptabel:	Dårlig:
Bemærkninger:					
BORING / BRØND					
Mærkning af boring (DGU nr.):	Ja:x	Nej:	God:x	Acceptabel:	Dårlig:
Pejlemulighed:	Ja:x	Nej:	God:x	Acceptabel:	Dårlig:
Angivelse af pejlepunkt: Top pejlestuds					
Prøvetagningshane:	Ja:x	Nej:	God:x	Acceptabel:	Dårlig:
Vandtæt aflukning af borerør:	Ja: x	Nej:	God:x	Acceptabel:	Dårlig:

Udluftningsstuds afsluttet over terræn: boring ikke udluftet	Ja:	Nej:x	God:	Acceptabel:	Dårlig:
Udluftning nedadvendt m. insektnet: ikke relevant	Ja:	Nej:	God:	Acceptabel:	Dårlig:
Bemærkninger:					
RÅVANDSLEDNINGER					
Samlet længde:					
Alder på indpumpning anlæg (råvandspumpe):					
Materiale:					
Bemærkninger:

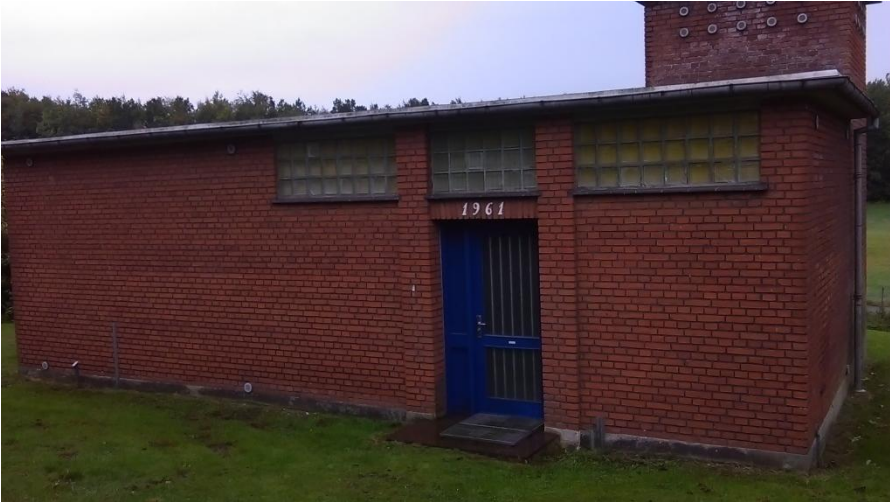
PRODUKTION		SKEMA 2			
Ganløse Søndre Vandværk		Dato for sidste tilsyn: 3. oktober 2011			
VANDVÆRKSBYGNINGEN (indsæt gerne billedmateriale)

Aflåst:	Ja:x	Nej:	God:x	Acceptabel:	Dårlig:
Indhegnet:	Ja:x	Nej:	God:x	Acceptabel:	Dårlig:
Alarmsikret mod hærværk / terror:	Ja:x	Nej:	God:x	Acceptabel:	Dårlig:
Luftindtag og ventilation beskyttet: nyt insektnet på ventilation	Ja:x	Nej:	God:x	Acceptabel:	Dårlig:
Bemærkninger: Blev bemærket i 2011 tilsyn at nedløbsrør til regnvand skal tilsluttes, bygningen skal vedligeholdes udvendigt, net i ventilationshuller. Ved tilsynet 2015: Nedløbsrør er tilsluttet, insektnet er fornyet. Fuger mv. udvendigt sættes i stand ved reoveringen i 2016.					
VEDLIGEHODELSESTILSTAND					
Udv. vedligeholdelse af bygning: Sættes i stand i 2016 ved reovering			God:	Acceptabel: x	Dårlig:
Ind. vedligeholdelse af bygning: Sættes i stand ved reovering 2016			God:	Acceptabel: x	Dårlig:
